## Erosão Hídrica Localizada em Solo Arenoso na Subestação Urucuia 2: Um Estudo de Caso

**Resumo:** As erosões são eventos naturais, mas podem ser intensificados por ações antrópicas. Existem certas condições que favorecem o aparecimento de processos erosivos, como solos arenosos e desprotegidos. Essas condições estão presentes na área de estudo deste trabalho, cujo objetivo é propor uma solução para as erosões encontradas nas escavações do canteiro de obras da Subestação Urucuia 2. A proposta de solução passou por uma avaliação dos processos erosivos e de como eles se desenvolviam. A solução apresentada consistiu em uma barreira de contenção nas margens das escavações, com a instalação de uma lona de polietileno ou material similar com espessura de 600 micras. A proposta se mostrou eficiente e de fácil instalação, garantindo a estabilidade dos taludes e reduzindo a incidência de processos erosivos.

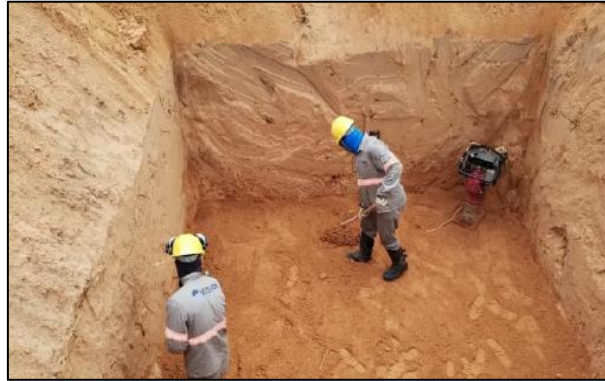
O local estudado faz parte de uma obra de grande porte, onde se verifica encontra de escavações para a construção das fundações, conforme ilustrado na Figura 1. O problema em questão ocorre durante eventos de precipitação no local. A água da chuva ocasiona processos erosivos

Figura 1. Escavação para fundação antes das chuvas  
Fonte: Autoria própria (2025)

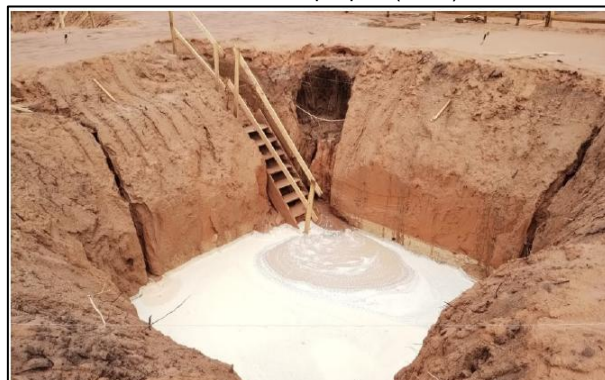
(sulcos) nos taludes das escavações, o que inviabiliza sua utilização. Além da degradação dos taludes, todo o material desagregado é depositado no fundo da escavação, como mostrado na Figura 2.

Figura 2. Erosões localizadas nos taludes da escavação após precipitação  
Fonte: Autoria própria (2025)

A partir das figuras apresentadas, observa-se que as erosões ocorrem nos taludes das escavações, sem propagação por sulcos laminares. Elas são causadas, com grande probabilidade, pela aceleração do fluxo de água nesses locais. Apesar da ausência de proteção superficial do solo durante as escavações, os sulcos erosivos não avançam em direção ao platô, o que indica que o problema é localizado e restrito às áreas temporariamente expostas pelas escavações das fundações. Um fator que contribui para essa condição é a baixa declividade do terreno adjacente às escavações.

Uma vez que os processos erosivos observados ocorrem em decorrência das escavações realizadas para a execução das fundações do empreendimento, recomenda-se que, durante o período de escavação dos blocos, seja executada uma proteção superficial das áreas escavadas. Essa medida visa evitar que o escoamento de água das chuvas provoque a desagregação do solo devido ao fluxo intenso, resultando no carreamento de partículas para o interior das escavações.
